# Så dødeligt farlig er forkert genopretning

Vinduesairbaggen blev ikke udløst, og indtrængningsdybden blev forøget med seks centimeter i en crashtest af en ukorrekt genopbygget bil.

## KARROSSERI-DEBAT

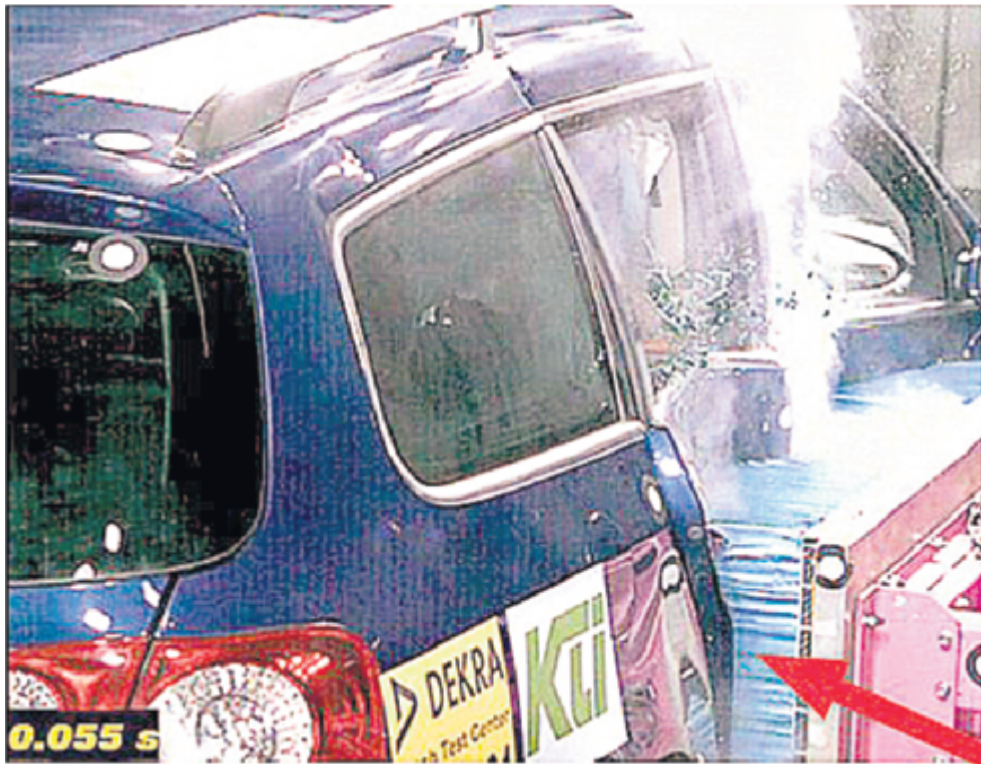
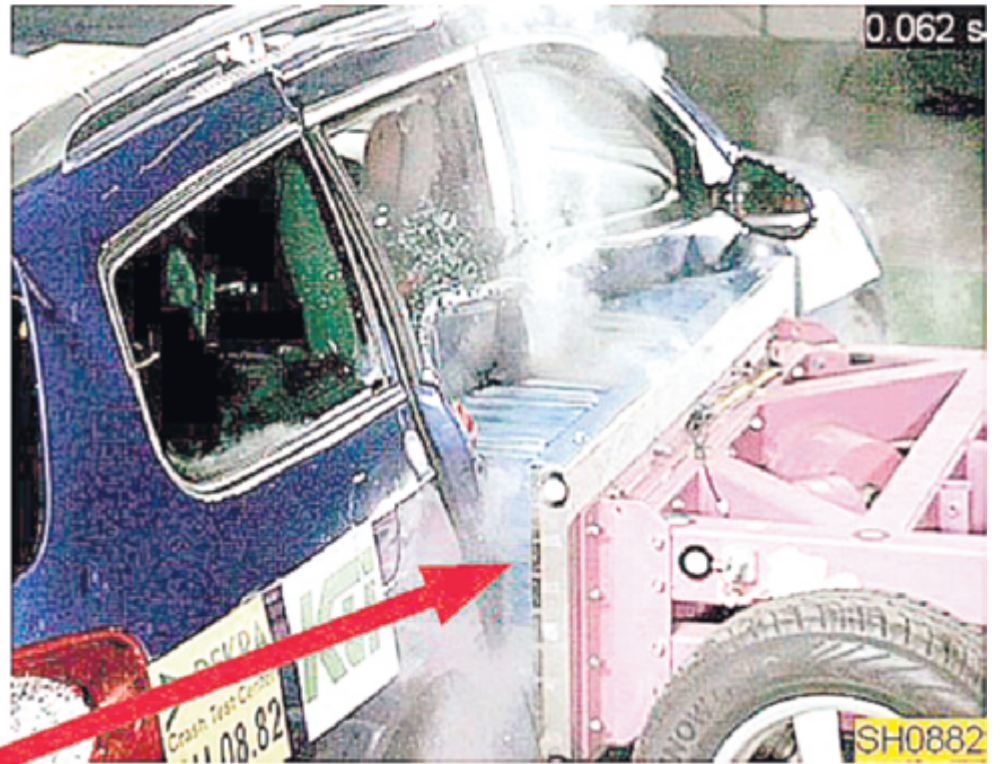
I første crash målt 0,055 sekunder indtil vognen stod stille, i andet crash 0,062 sekunder. Jo længere decelerationstid desto større indtrængning – hele 60 millimeter mere i den forkert reparerede.

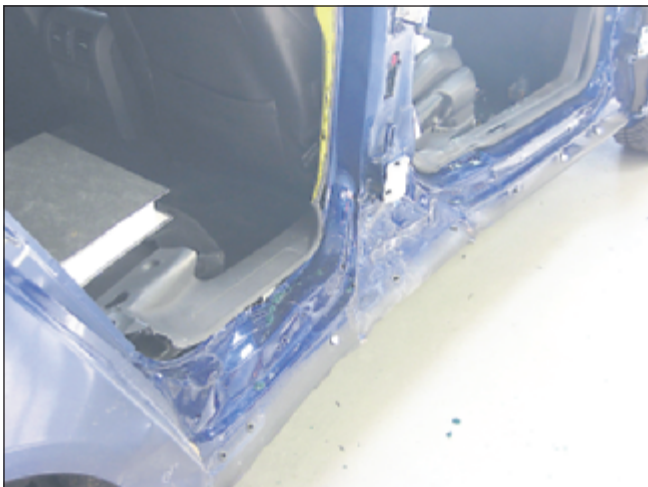
Sidevange og B-søjle efter første crash.

Ved sammenstødet blev alle sikkerhedssystemer udløst, herunder sideairbag for og bag, vinduesairbags og selestrammere. B-søjlen blev ved dørtrinnet deformeret. Derved blev crash-energien absorberet og bortledt fra påkørselsstedet. Efter nøje udmåling af karrosseriet nåede KTI-eksperterne frem til en indtrængningsdybde på 161 mm i sideregionen, svarende til

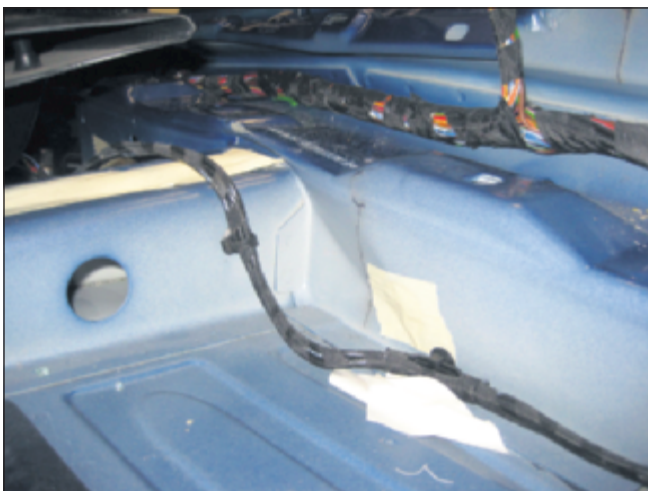
Sædekonsollen efter første crash.

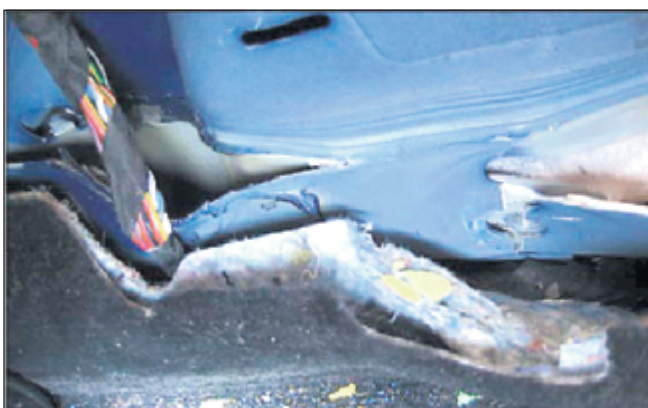
B-søjle efter første crash.

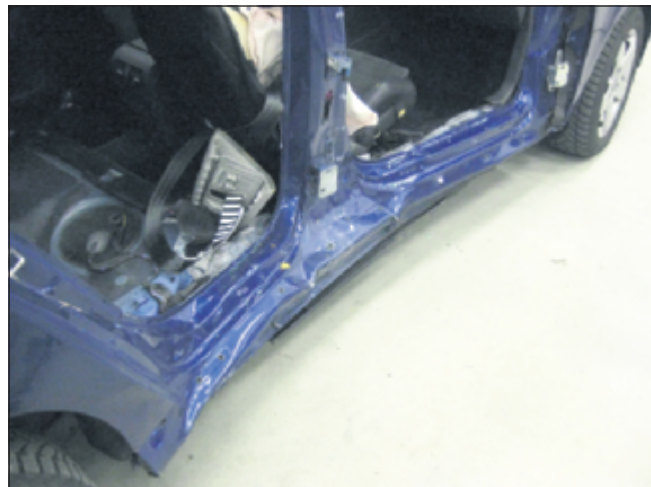
Hele sidevangen blev presset væsentligt længere ind, og B-søjlesvejsningerne blev flånet fra hinanden ved andet crash.

Den nye skade viste en væsentlig større indtrængning i bilen. Taget og tunnelen i midten af bilen krøllede, hvilket bevirker at crash-energien ikke bliver distribueret korrekt langs med siderne og via for- og bagpladen. Ved første crash blev frontruden skadet i højre side, men det var ikke tilfældet i andet crash hvilket også er tegn på, at crash-energien ikke bliver optaget korrekt. VW har designet køretøjet, så crash-energien skal løbe langs A-søjlen og frontpladen, hvilket fører til, at frontruden knækker.

En fornyet karrosseriudmåling viste, at indtrængningsdybden flere steder blev forøget med hele 60 millimeter.

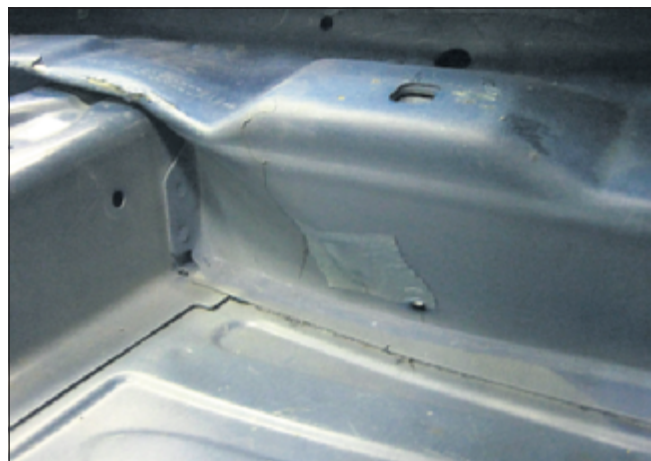
Sædekonsollen efter andet crash.

Sideairbags og selestrammere blev udløst, men vinduesairbaggen udløste ikke. Desuden blev den forreste sideairbag indeklemmet mellem B-søjle og sædet, da B-søjlen ikke kunne holde stand. Dette resulterede i, at sideairbagsens funktion ikke var til stede, og passageren blev dermed ikke beskyttet korrekt.

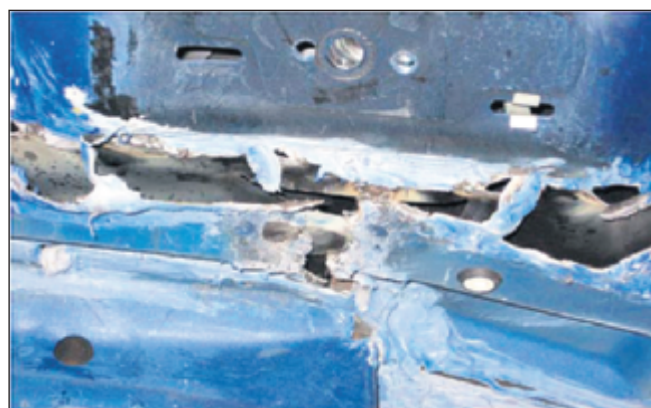
B-søjle efter andet crash.

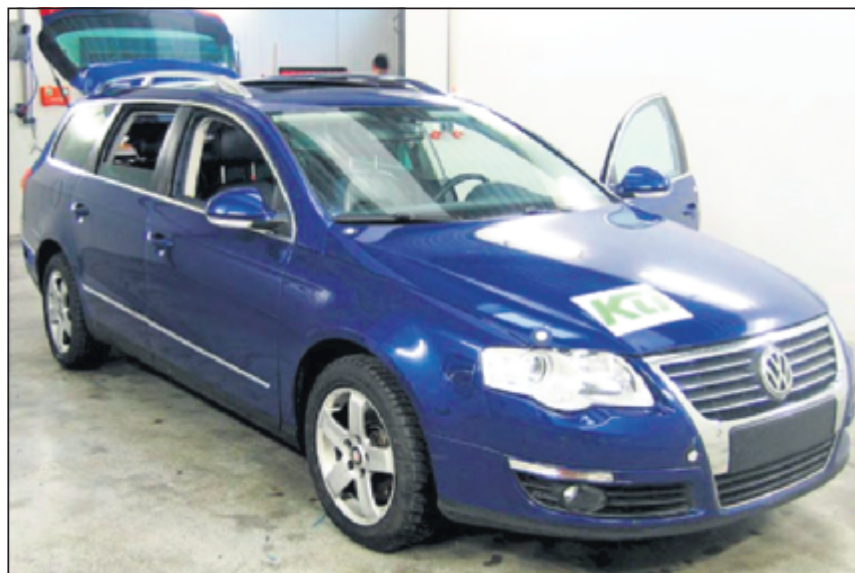
Efter opretning og lakering fremstod bilen i visuel perfekt stand inden andet test-crash.

Efter opretning, lakering og klargøring fremstod bilen i en visuel perfekt stand og kunne kun kontrolleres visuelt for pasform og lakering.

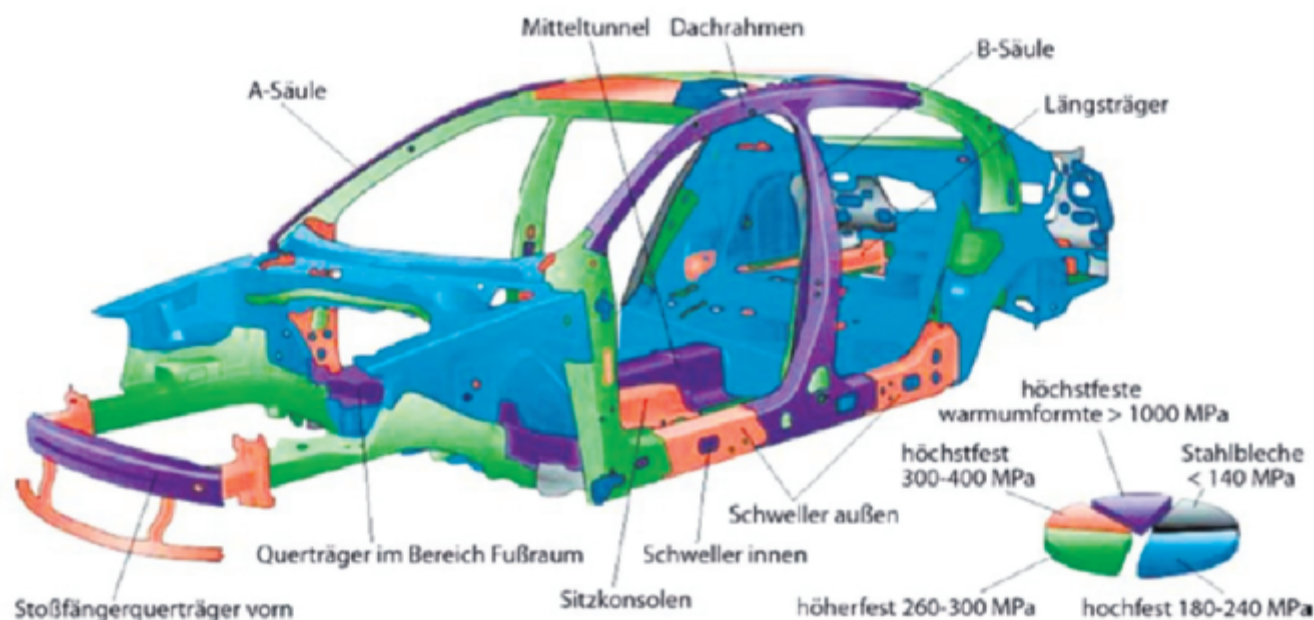
Der anvendes flere forskellige ståltyper i VW Passat B6 i forhold til den tidligere model B4, hvilket kræver viden om nye reparationsmetoder.

I 2005 introducerede VW B6 modellen med et tydeligt stivere, men også lettere, karrosseri. I denne model anvendes 79 procent varmevalset højstyrkestål (violet på illustrationen

herved) og ekstrahøjstyrkestål (orange). Sædekonsoller, dørtrin og længdevanger består ligeledes af ekstrahøjstyrkestål, og den forreste tværvange, kofangervange, fodrum, indvendig dørtrin, tunnelen, A- og B-søjlen samt tagrammen af varmevalset højstyrkestål. Disse dele bliver opvarmet til 300 grader C og kan herefter ikke rettes, og der må ikke skarres eller svejdes indenfor disse områder, da varmen ændrer stålets stivhed og materialeegenskaber.
